第3章 三陸鉄道

第1項 被害状況

## 3. 鉄道施設等の被害

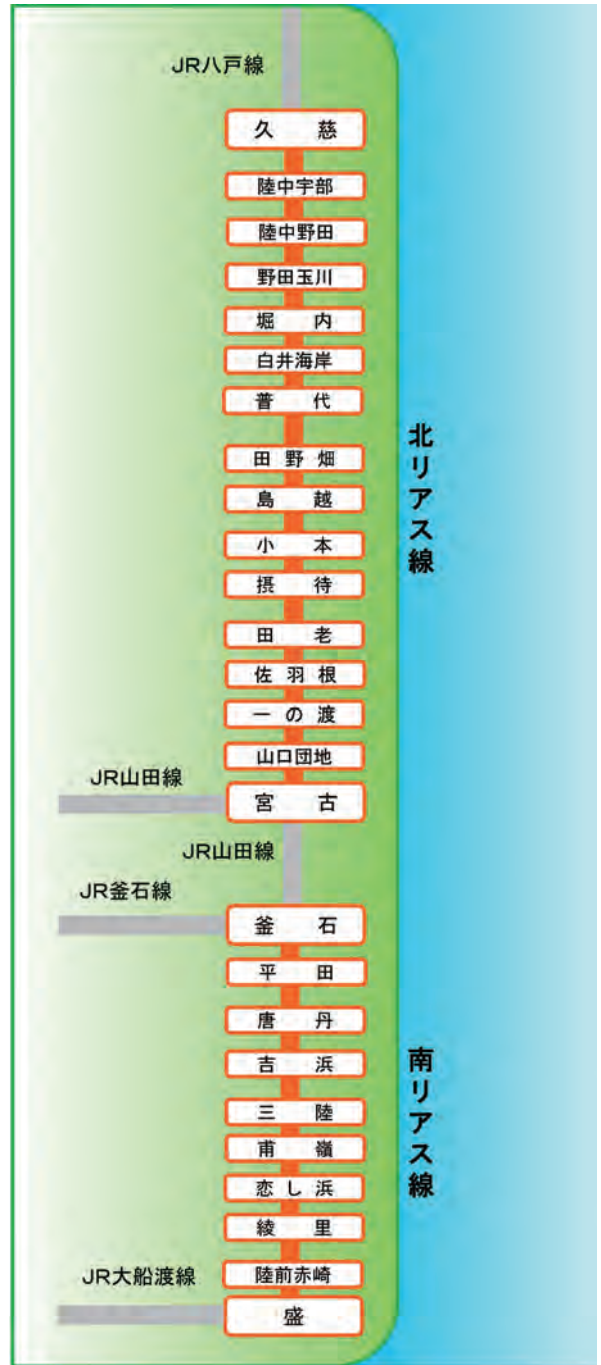
図2.3.1 三陸鉄道路線図

三陸鉄道は昭和59年4月1日に開業した国鉄地方交通線転換第3セクター鉄道の第1号である。南リアス線は大船渡市の盛駅から釜石駅までの36.6kmの路線で盛駅～吉浜駅間は旧国鉄盛線、吉浜駅～釜石駅間は新線区間である。北リアス線は宮古駅から久慈駅までの71.0kmの路線で宮古駅～田老駅間は旧国鉄宮古線、普代駅～久慈駅間は旧国鉄久慈線、田老駅～普代駅間は新線区間となっている。なお、全線非電化単線でCTCにより集中制御を行っている。全26駅中、直轄営業は4駅、乗車券委託販売が8駅で、その他14駅は無入駅である。(図2.3.1)

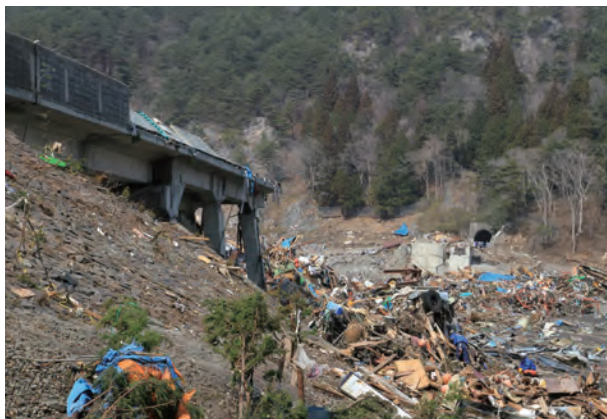
北リアス線では、2ヶ所で津波が大きく線路を越えた。野田村の野田玉川駅～陸中野田駅間の十府ヶ浦付近で線路が流出。築堤も大きな被害を受けた。最大の被災箇所である島越駅周辺では高架橋、松前川橋梁が跡形もなく流出。島越駅～田野畑駅間にあるハイペ沢橋梁、コイコロベ沢橋梁も流出した。

写真 2.3.1 駅と高架橋が流出した島越駅付近

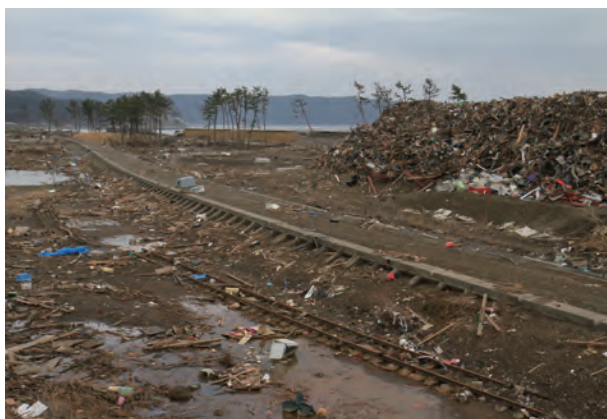
写真 2.3.2 軌道が流出した陸中野田駅～野田玉川駅間

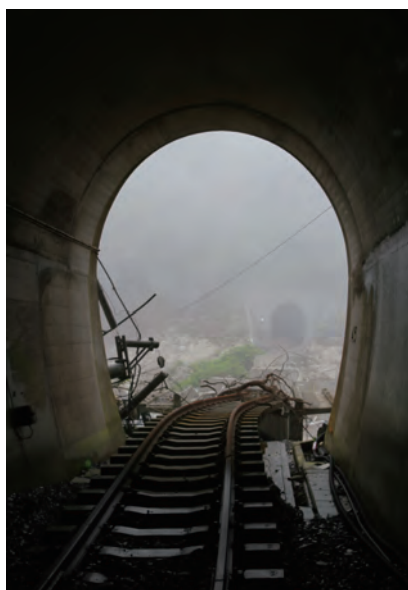
写真 2.3.3 流出したコイコロベ沢橋梁

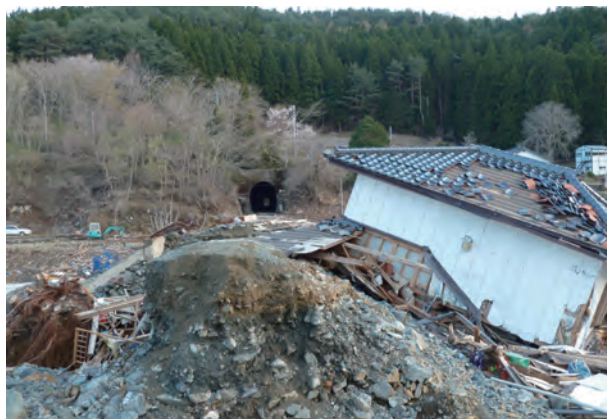
南リアス線では、盛<sup>さかり</sup>駅周辺、甫<sup>ほれい</sup>嶺<sup>ほれい</sup>駅周辺、甫<sup>ほれい</sup>嶺<sup>ほれい</sup>駅～三陸<sup>とうに</sup>駅間の泊<sup>とうに</sup>地区、唐<sup>とうに</sup>丹<sup>とうに</sup>駅周辺の4ヶ所で津波が大きく線路を越えた。このため線路が流出し、築堤も大きな被害を受けた。また吉浜<sup>さかり</sup>駅～唐<sup>さかり</sup>丹<sup>さかり</sup>駅間にある荒川<sup>さかり</sup>橋梁が流出した。地震により盛<sup>さかり</sup>駅～陸前<sup>へいた</sup>赤崎<sup>へいた</sup>駅間の盛<sup>さかり</sup>川<sup>へいた</sup>橋梁、平田<sup>へいた</sup>駅～釜石<sup>へいた</sup>駅間の大渡<sup>へいた</sup>川<sup>へいた</sup>橋梁が大きく損傷したほか、陸前<sup>へいた</sup>赤崎<sup>へいた</sup>駅付近の築堤が大きく陥没した。このほか、トンネルのクラック発生、軌道変位等の被害が多数発生している。

写真 2.3.4 波が築堤を破壊した泊地区

当社では、復旧に際しルート変更は行わないこととしているが、甫嶺駅の場合は、築堤が防波堤の役割を果たし津波による内陸部の被害を最小限に食い止めたことで同種の構造で復旧するほか、今回、被災した島越駅、陸前赤崎駅については駅の位置を移設し避難路に直結するような形態を検

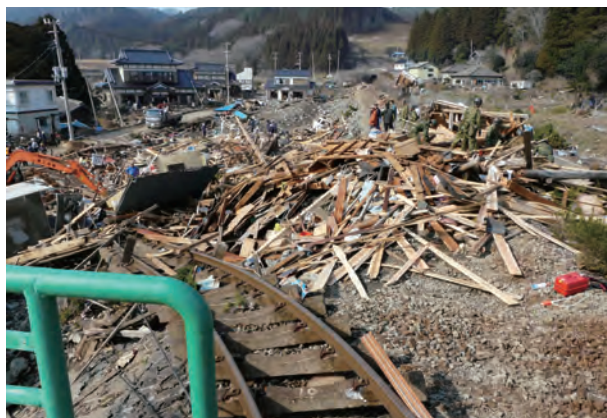
写真 2.3.5 津波でレールが流出した甫<sup>ほれい</sup>嶺<sup>ほれい</sup>駅付近

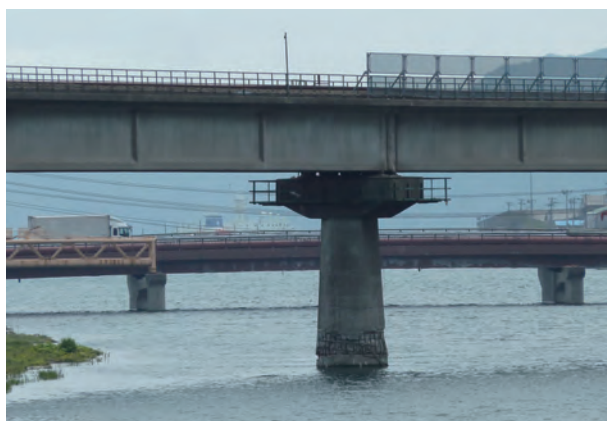
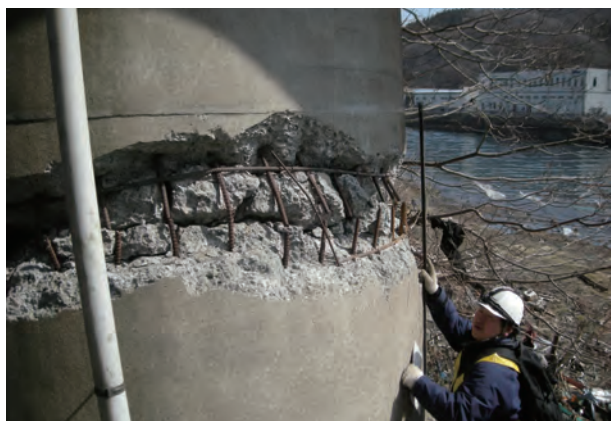
鉄道施設の被害状況は表 2.3.1 のとおり。南リアス線の被害箇所数が北リアス線の 3 倍以上となっている。これは地震の強さの違い（釜石以南は震度 6 弱、宮古以北は震度 5 弱）によるところが大きい。南リアス線では地震により橋脚の損傷、路盤の陥没等が多数発生したことによる。

写真 2.3.6 (1) 亀裂が入った大渡川橋梁橋脚

写真 2.3.6 (2) 亀裂が入った大渡川橋梁橋脚

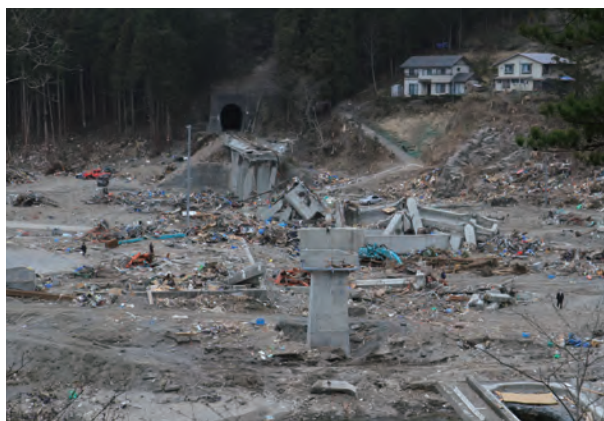
写真 2.3.8 高架橋・駅舎が流出した島越駅付近被災後

島越駅は、駅舎（観光センター）・ホーム・階段等が津波のため跡形もなく流出した。田野畑駅では、駅前まで津波が到達し駅舎（観光センター）が若干浸水したが大きな被害はなかった。田老駅は、ホーム等の駅施設に大きな被害はなかったが、切符販売等を行っていた田老物産観光センターが被災。ホームに出入りする階段が瓦礫で埋め尽くされた。また駅前の住宅地は全壊し、国道から駅までの取付道路も1m以上の土砂、瓦礫で覆い尽くされた。

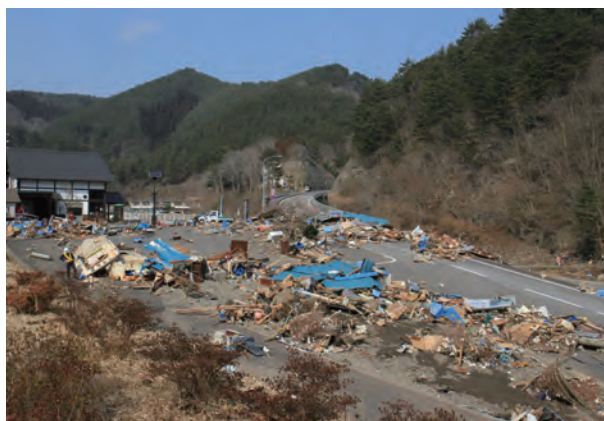
写真 2.3.9 津波が到達した田野畑駅前

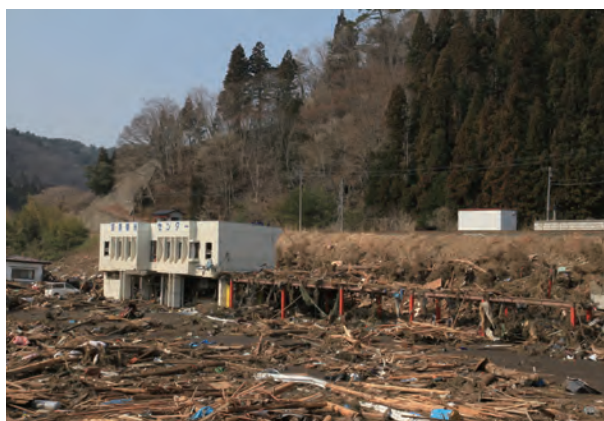
写真 2.3.10 土砂・瓦礫で覆われた田老駅前

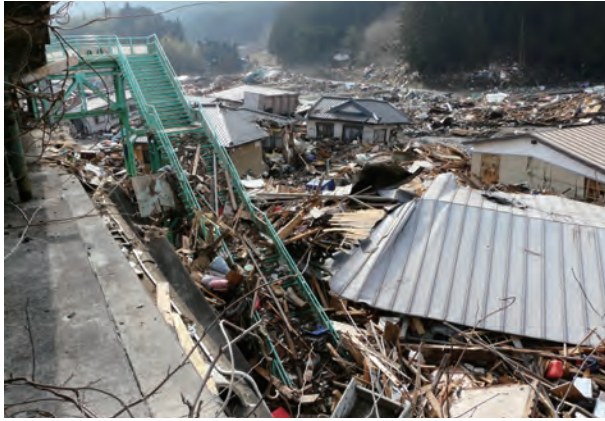
陸前赤崎駅は地震によるホームの陥没・擁壁の損傷等の大きな被害が出た。恋し浜駅は地震によるホームの沈下、<sup>ほれい</sup>甫嶺駅は津波の越流によりホーム下の洗掘、<sup>とうじ</sup>唐丹駅も津波の越流により階段破損・法面土砂流出等が、また、釜石駅は駅舎に津波による冠水等の被害が出ている。

写真 2.3.11 津波の瓦礫が駅前に堆積した陸前赤崎駅

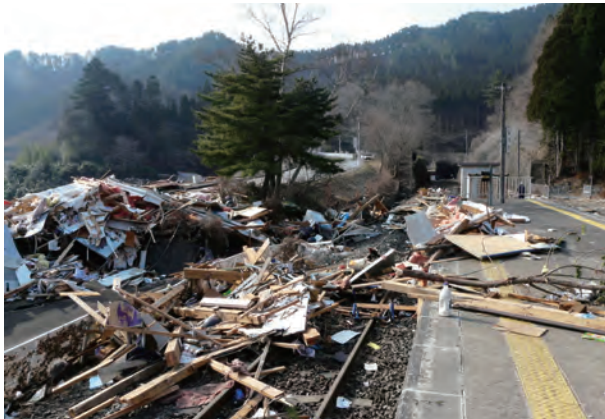
写真 2.3.12 津波が越流した<sup>とうに</sup>唐丹駅

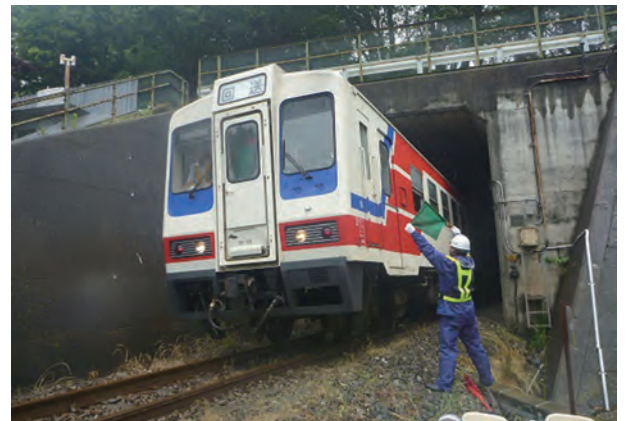
なお、運転中に震災にあった北リアス線の 116D 列車の車両は 3 月 17 日に普代駅に移動させ留置した。南リアス線の 213D 列車の車両は、軌道の仮整備を行った後 6 月 24 日にトンネル内から出し吉浜駅に留置した。

写真 2.3.13 釜台トンネルから出される車両

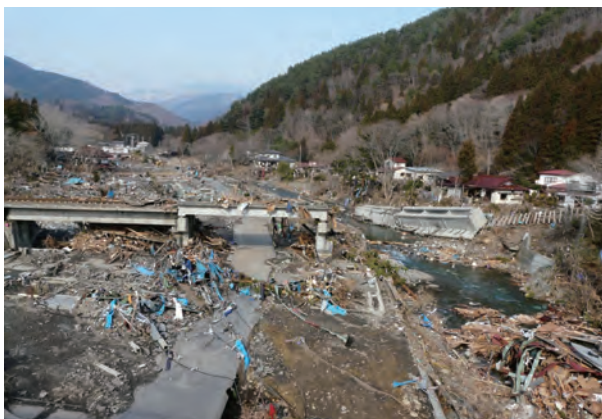
南リアス線についても同日、運行部長が全線を目視確認した。<sup>さかり</sup>盛 駅付近・<sup>ほれい</sup>甫嶺駅周辺の線路流出、<sup>さかり</sup>盛 川・大渡川橋梁の損傷、荒川橋梁の流出等を確認し、南リアス線全線で運行できる状態でないことが判明した。

写真 2.3.15 流出した荒川橋梁付近の状況

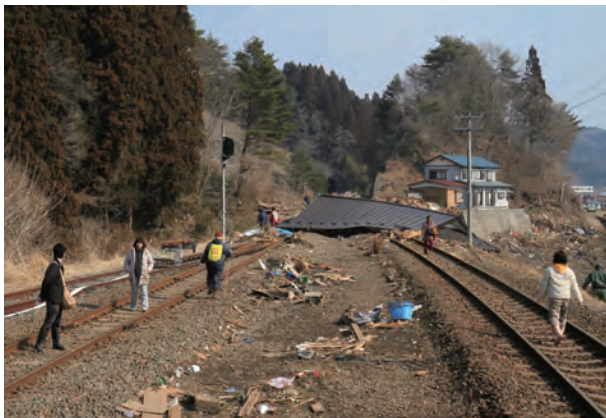
3月14日、施設管理部長を班長に協力会社の社員6名の応援を得て、上記優先順位に従って点検調査を行った。この区間の点検は15日までに終了し、いずれも比較的応急的な修繕で運行可能と判断された。ただし、田老駅周辺については国道から駅までの道路啓開と線路上の大量の瓦礫撤去が課題となった。

写真 2.3.16 田老駅付近の線路上の瓦礫

3月16日以降、自衛隊等による線路上の瓦礫撤去が行われた。瓦礫撤去終了後、小本駅からモーターカーを使用して田老駅構内に碎石約70m<sup>3</sup>を散布。27日までに軌道整備を終了し、28日に試運転を実施。29日から営業運転を再開した。

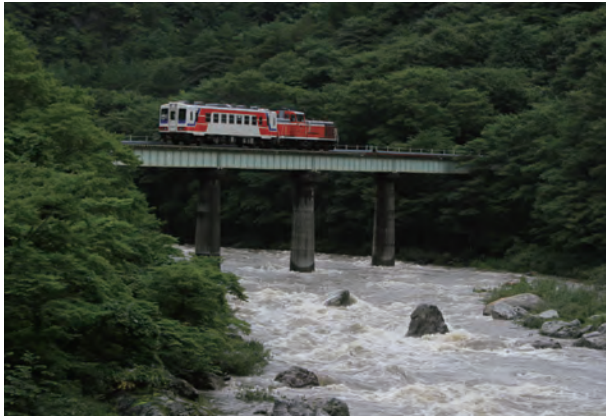
写真 2.3.27 山田線を機関車に牽引され回送される 36 形

車両の定期検査は、従来久慈の車両基地で行っていたが、線路が寸断されたため宮古駅～小本駅間で運用している車両を検査することができなくなった。このためJR東日本の協力を得て盛岡車両センターで検査を実施することにした。最初の検査は9月に実施され、山田線内でJR東日本のDE10形ディーゼル機関車に牽引され回送された(写真2.3.27)。

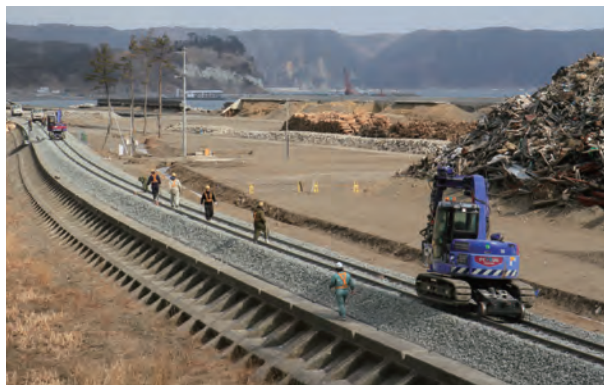
写真 2.3.31 復旧工事

復旧工事は、まず田野畑駅～陸中野田駅間を優先した。津波で大きな被害を受けた野田玉川駅～陸中野田駅間の軌道工事は約5ヶ月で予定通り完了し（写真2.3.31）、平成24年4月1日、田野畑駅～陸中野田駅間で運転再開した。平野復興大臣をはじめ関係者列席のもと記念式典を挙行（写真2.3.32）、記念列車の出発式のほかイベントが田野畑、普代、陸中野田、久慈の各駅で開催された。また、この日から「てをつな号」、「キット、ずっと号」などのラッピング列車の運転もスタート（写真2.3.33）し、レトロ列車使用の臨時列車増発などで、この日1日、沿線は鉄道復活の喜びに包まれた。

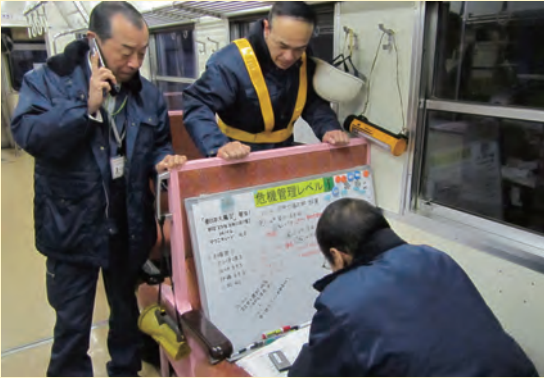
列車内対策本部の様子

3月11日午後3時4分に災害対策本部を設置。ただし、大津波警報の発令により本社の全社員が避難を余儀なくされた。震災後すぐに停電し、電話も不通。暖房も使用不能となった。そこで本社幹部は、午後6時に宮古駅に停車中の列車内に移動。車内に対策本部を設置した。車両は気動車であり、エンジンをかけると明かりと暖房が手に入った。車内にはホワイトボード、ノート、災害優先携帯電話を持ち込み、情報収集や指示連絡に当たった。結局電気が復旧した16日夜まで列車内に留まった。

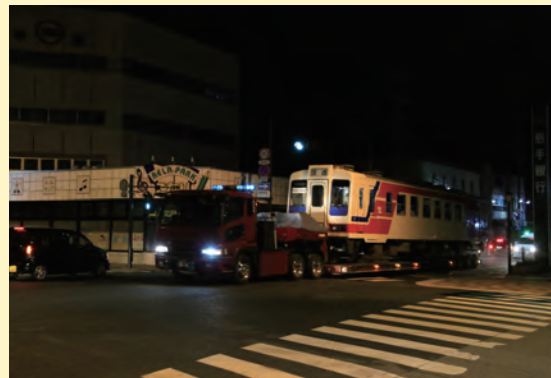
宮古市内を陸送される車両

このため県の支援を得て5月26日から3日にかけて久慈の車両基地からトレーラーで車両2両を宮古に陸送し、5月30日から朝夕の混雑時には2両編成とした。
